## LES MATINALES DU BTP

- Cas pratiques

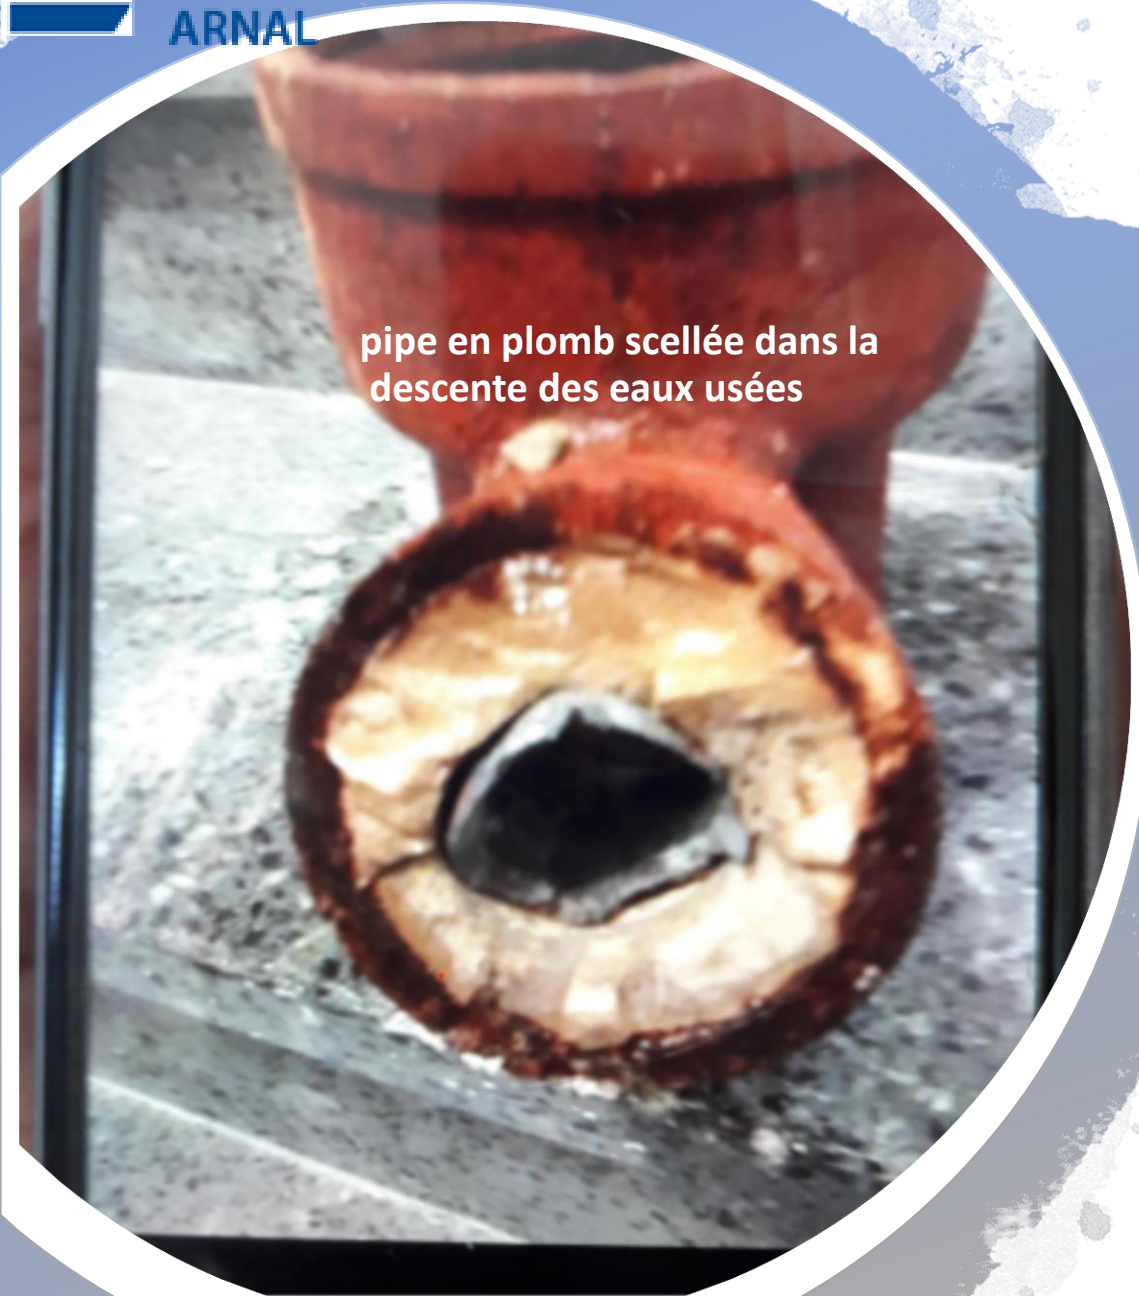
Dans le même temps que les travaux il a été relevé l'obturation de la colonne des eaux usées qui a nécessité une intervention en débouchage

Lors du débouchage de la colonne il a été enlevé un élément démoli pendant le chantier qui obturait la colonne

pipe en plomb scellée dans la descente des eaux usées

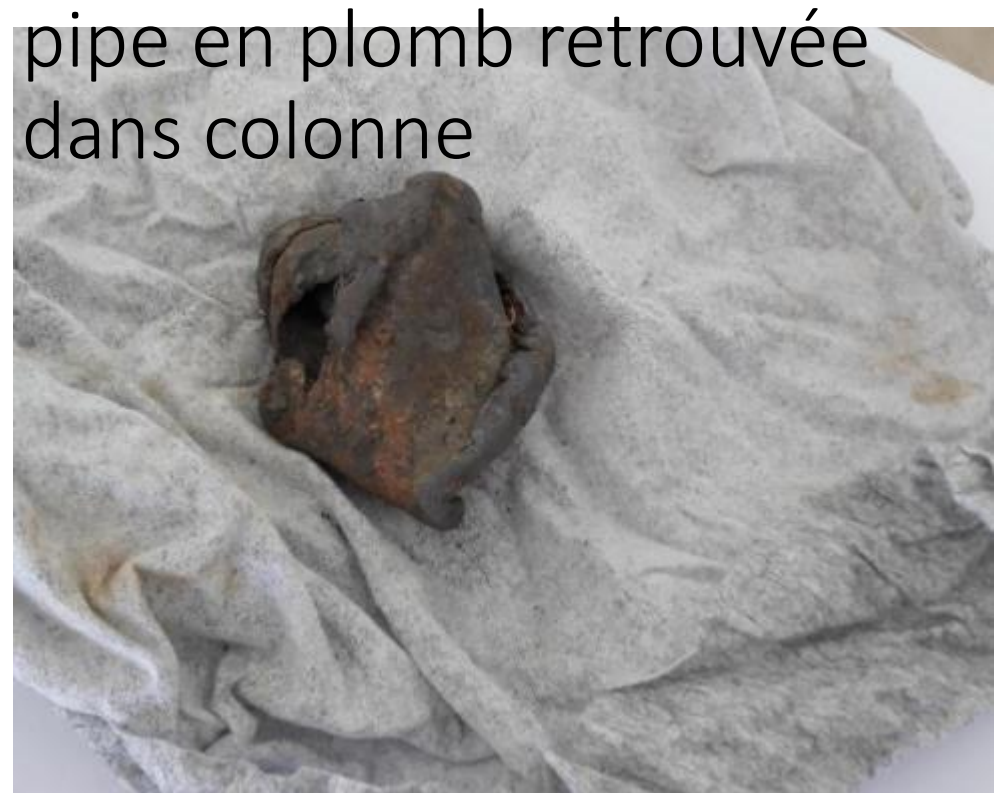
pipe en plomb retrouvée dans colonne

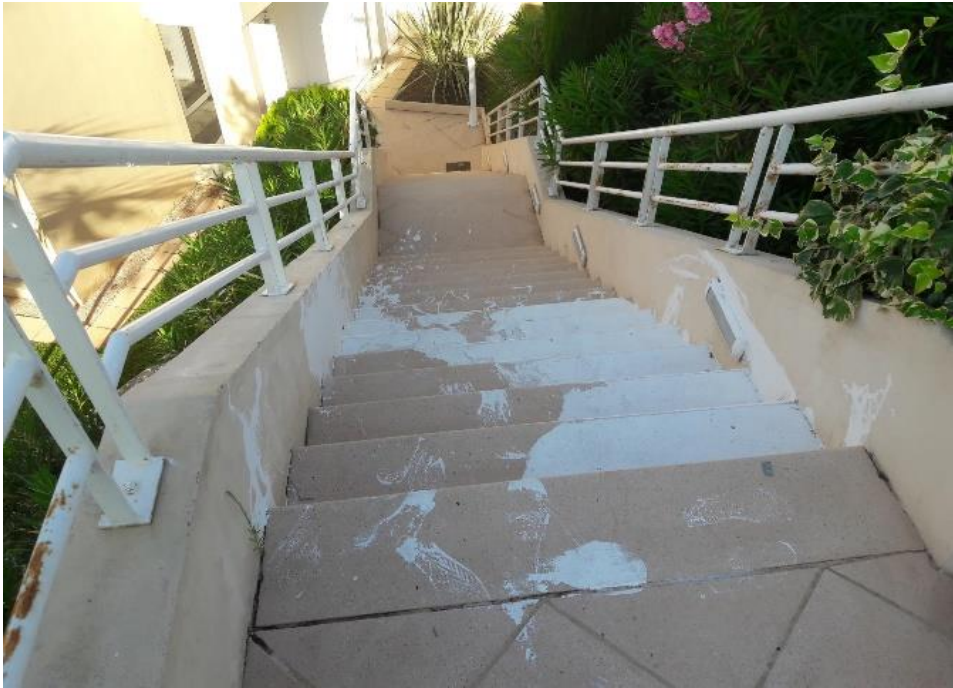
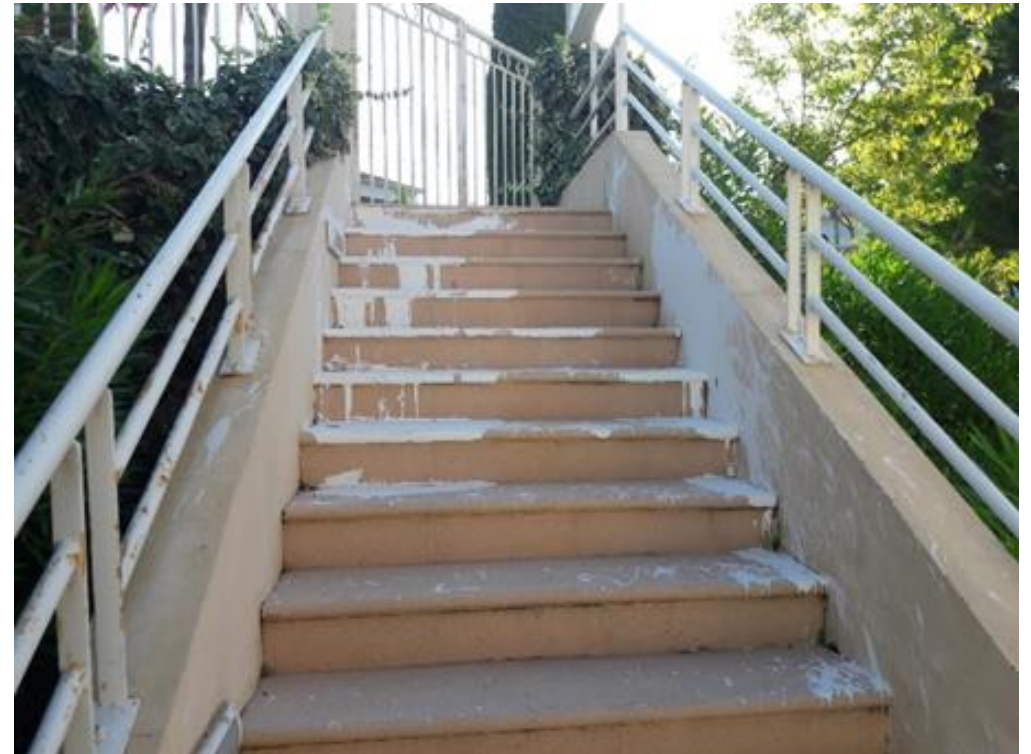
La peinture s'est déversée sur la volée d'escalier et a éclaboussé le garde-corps maçonné.

**L'entreprise a évoqué un acte de vandalisme pour expliciter la survenance de ce dommage  
Il est clair que le pot de peinture a servi de projectile lors d'un acte malveillant  
L'entreprise est responsable du dommage causé par le pot de peinture qu'elle avait sous sa garde**

**Le litige porte sur les travaux de remise en état de l'escalier souillé par la peinture.**

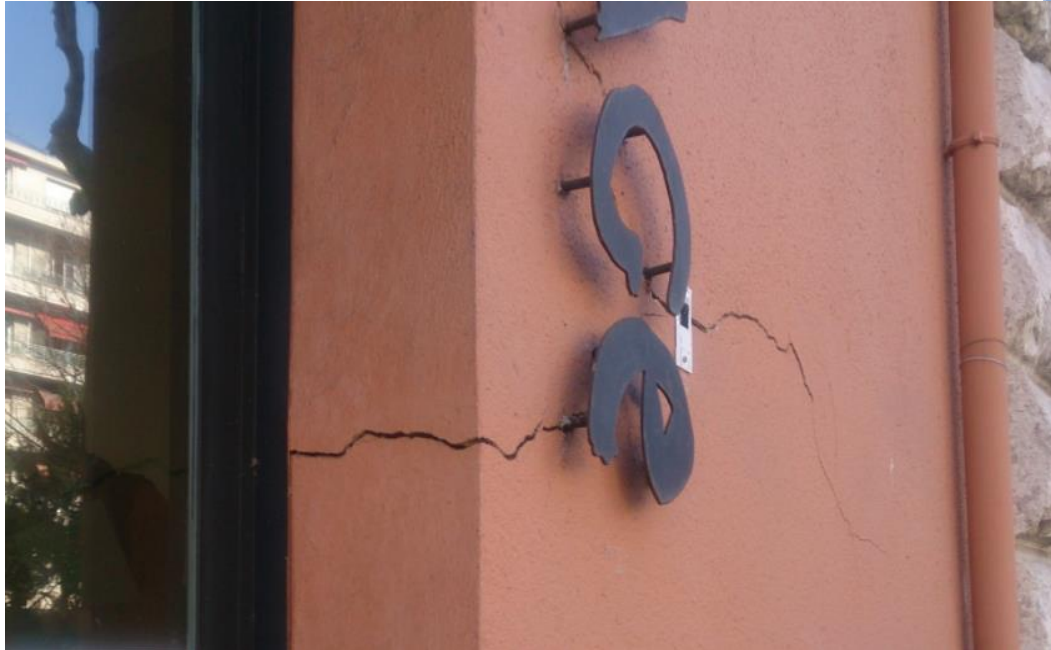
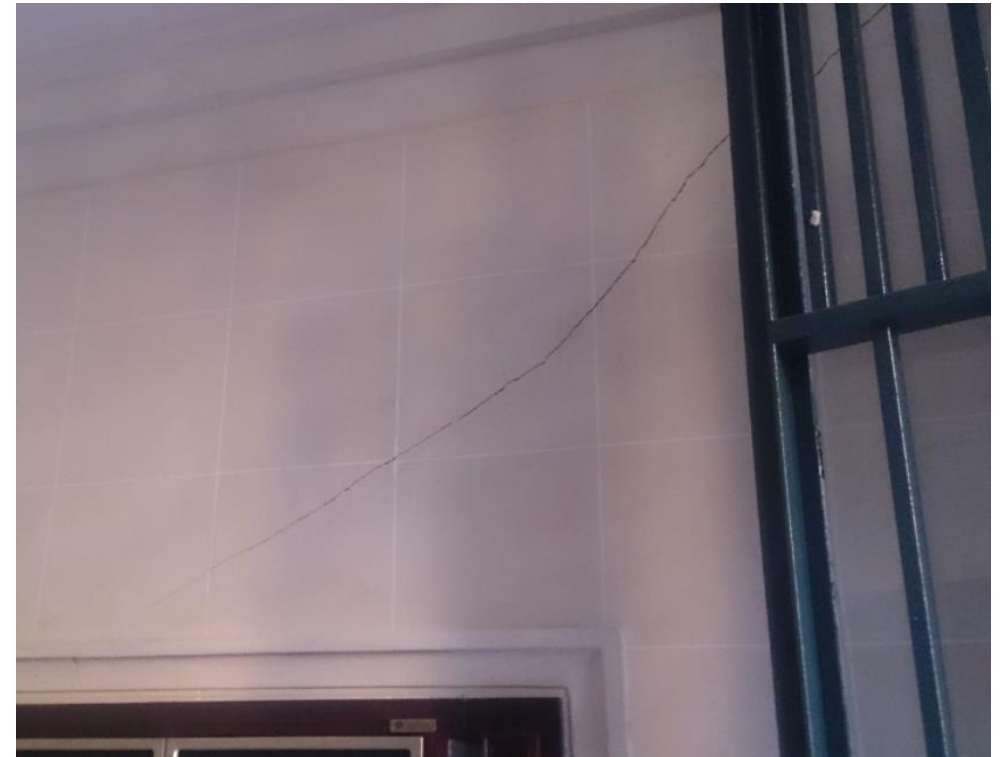
Une perte de pression sur un anneau en aval du tunnelier a provoqué des dommages dans la zone entre le 27 et le 31 boulevard DUBOUCHAGE

De la bentonite a jailli en geyser sur le trottoir en face du 27 envahissant les caves de l'immeuble

Lors de son passage le tunnelier a occasionné des tassements parasites du sol occasionnant un mouvement sur les fondations des immeubles avoisinants.

Ce mouvement des fondations a eu pour conséquence la présence d'effort parasite dans les maçonneries l'apparition de fissures
